Optimierung der Befestigung des Azimut-Winkelgebers in meinem umgebauten EGIS-Rotor

DD1US, Matthias, 04.11.2018, Rev 1.0

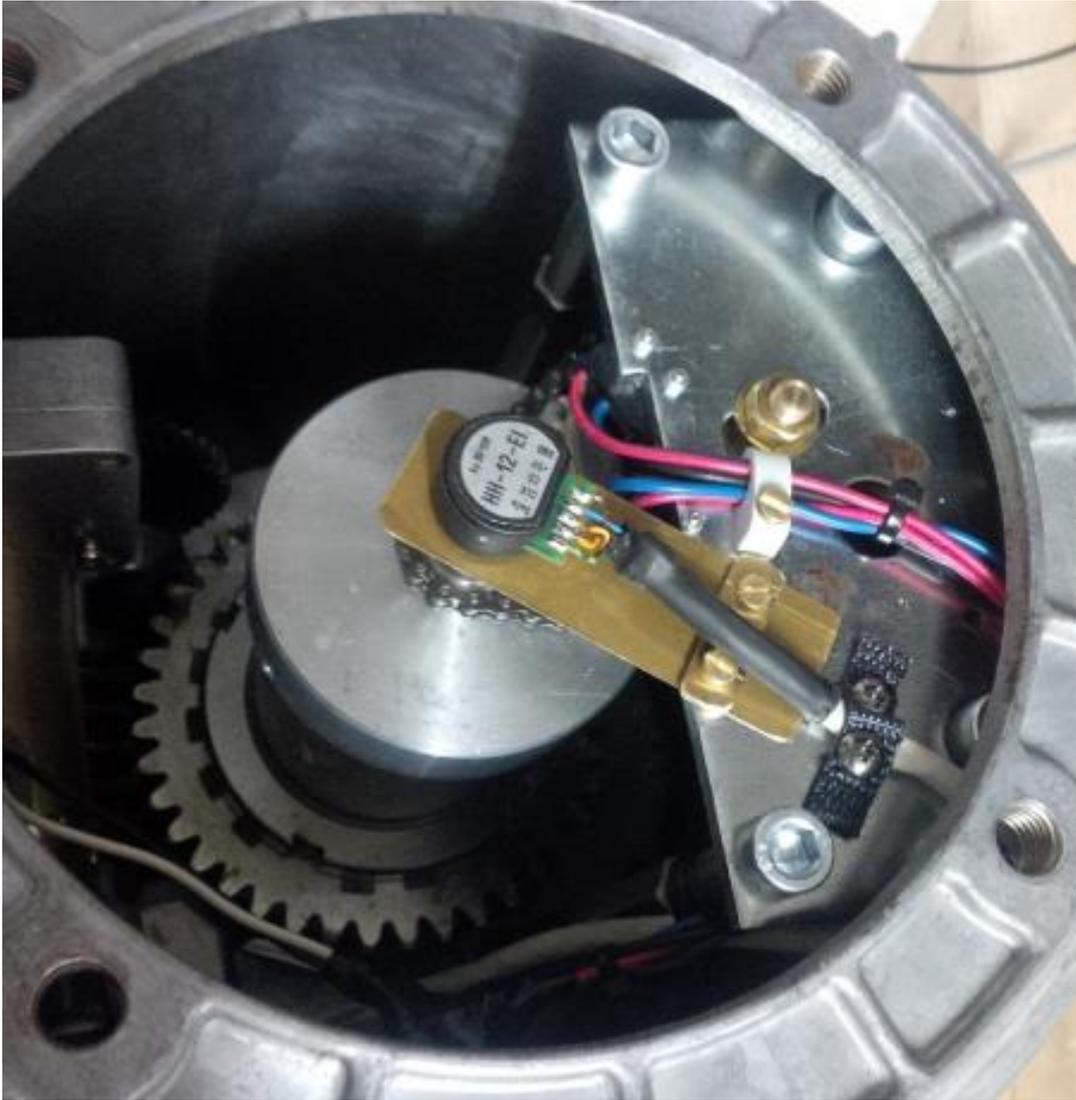
Zunächst möchte ich nochmals die bisher verwendete Befestigung des Azimut-Winkelgebers darstellen. Sein Mittelstift war von unten an der zentralen Azimut-Drehachse fest angeschraubt. Der Körper des Encoders war mittels eines dünnen Messingblechs mit dem Rotorgehäuse verschraubt. Durch das Messingblech sollten vertikale / axiale Bewegungen durch thermische Ausdehnung des Gehäuses oder Vibrationen durch die Antennenanlage ausgeglichen werden. Dies hat vermutlich auch geklappt, allerdings wurden entsprechende radiale Bewegungen nicht ausgeglichen.

Blick von unten in das Rotorgehäuse mit montiertem Azimut-Winkelgeber

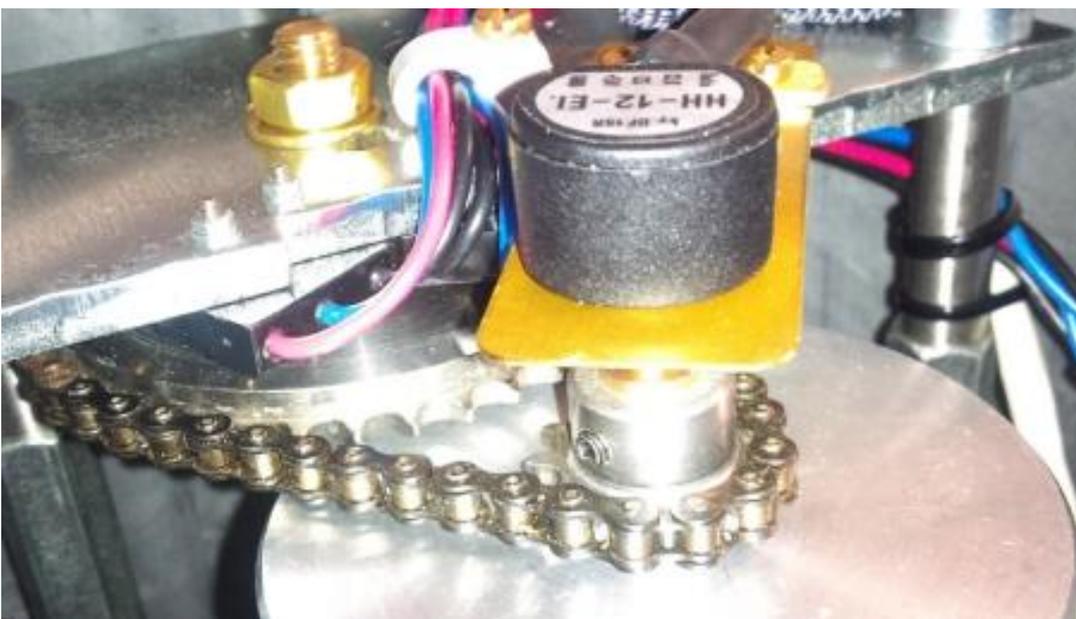
Seitliche Ansicht des montierten Azimut-Winkelgebers

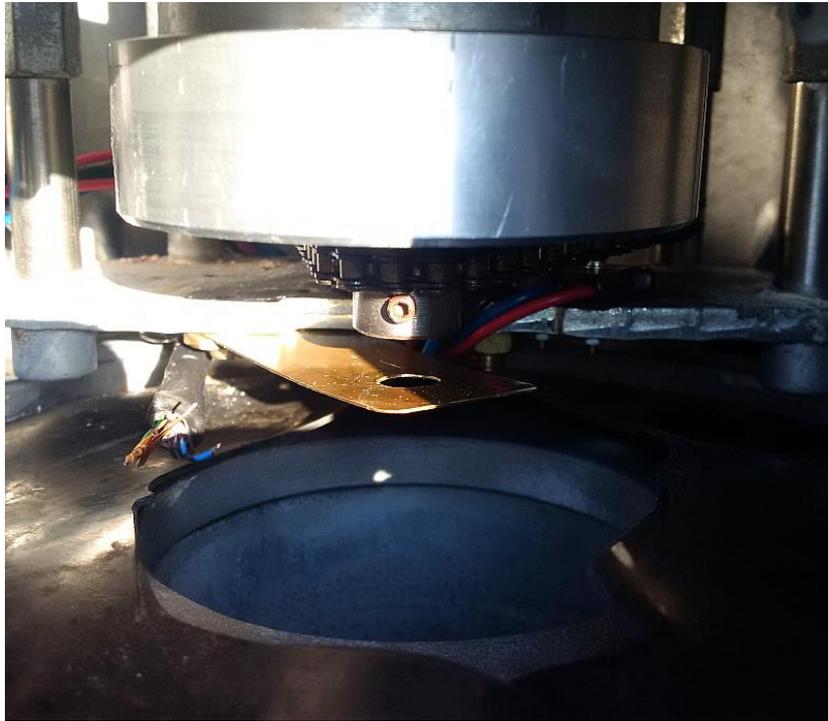
Ein Problem der bisherigen Befestigung des Azimut-Winkelgebers war auch, dass er sehr schwer zugänglich war. Da die Befestigung des Messingbleches im hinteren Teil des Rotors erfolgte war ein Wechseln des Azimuten-Winkelgebers sehr schwierig – ein Designfehler von mir.

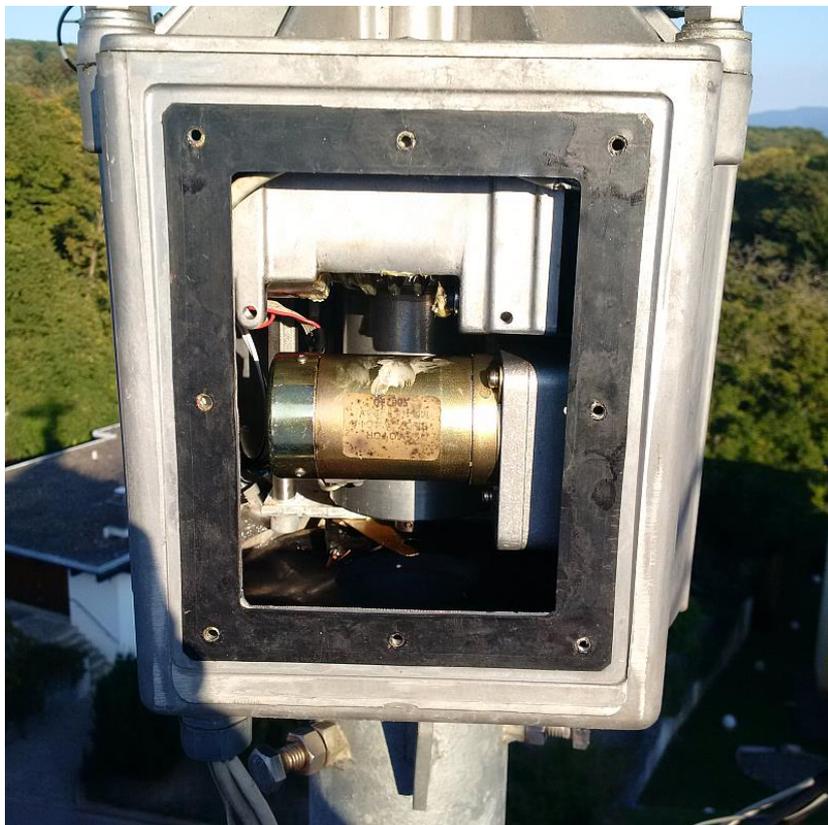
Im vorderen Teil des Rotorgehäuses / im Bereich der Revisionsplatte ist genügend viel Platz, um die Befestigung dort vorzunehmen:
